RAPPORT D'ENQUÊTE AÉRONAUTIQUE
A03P0247

PERTE DE PUISSANCE ET COLLISION AVEC LE SOL

DE L'HÉLICOPTÈRE BELL 204B C-GEAP
EXPLOITÉ PAR GEMINI HELICOPERS INC.
À BONAPARTE LAKE (COLOMBIE-BRITANNIQUE)
LE 17 AOÛT 2003

Rapport numéro A03P0247

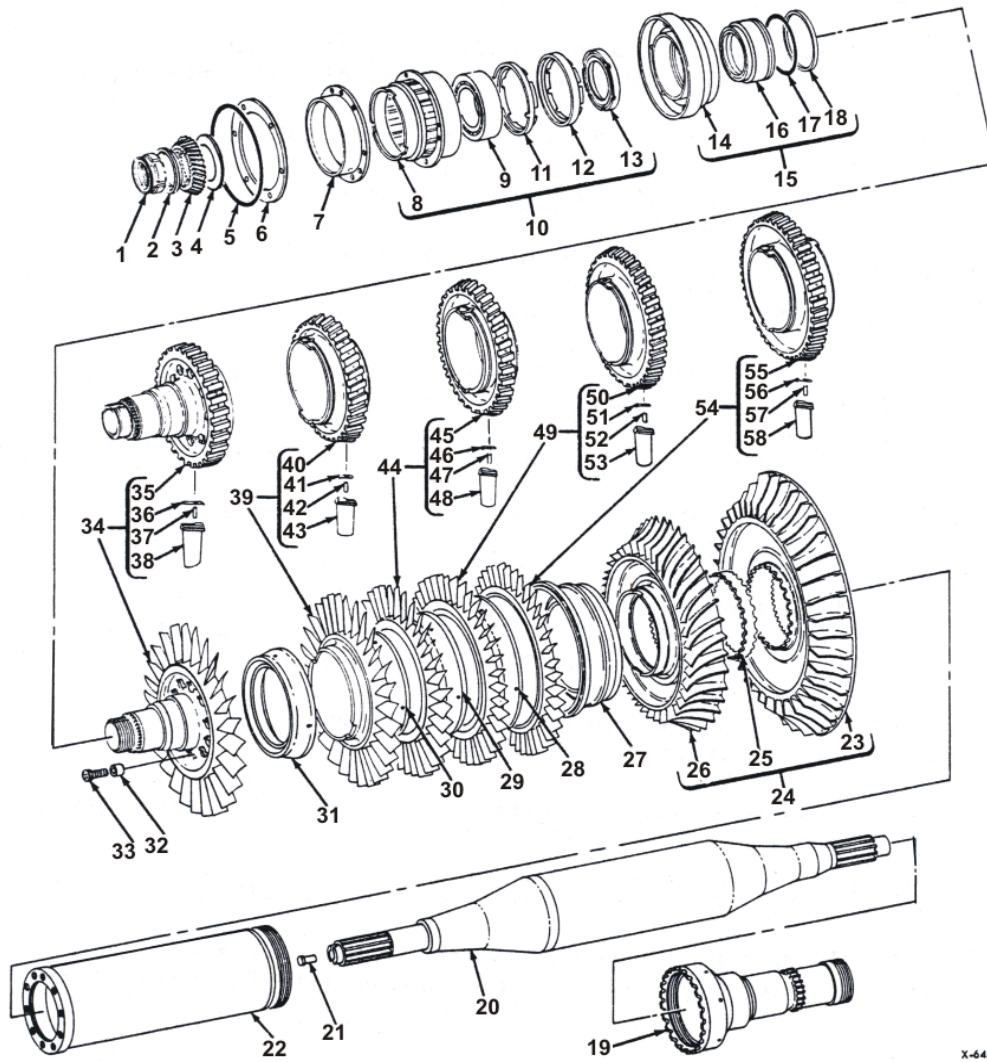
Annexe A – Ensemble rotor du compresseur

Vue éclatée de l'ensemble rotor du compresseur
